VII. — ETENDUE DES DOMMAGES SUBIS PAR LA VILLE DE BIZERTE

La ville et le port de Bizerte ont subi d'importantes dégâts du fait des bombardements. Concentrée entre la mer, le goulet et les collines, la ville, qui servit de base aux forces belligérantes, fut bombardée à de très nombreuses reprises.

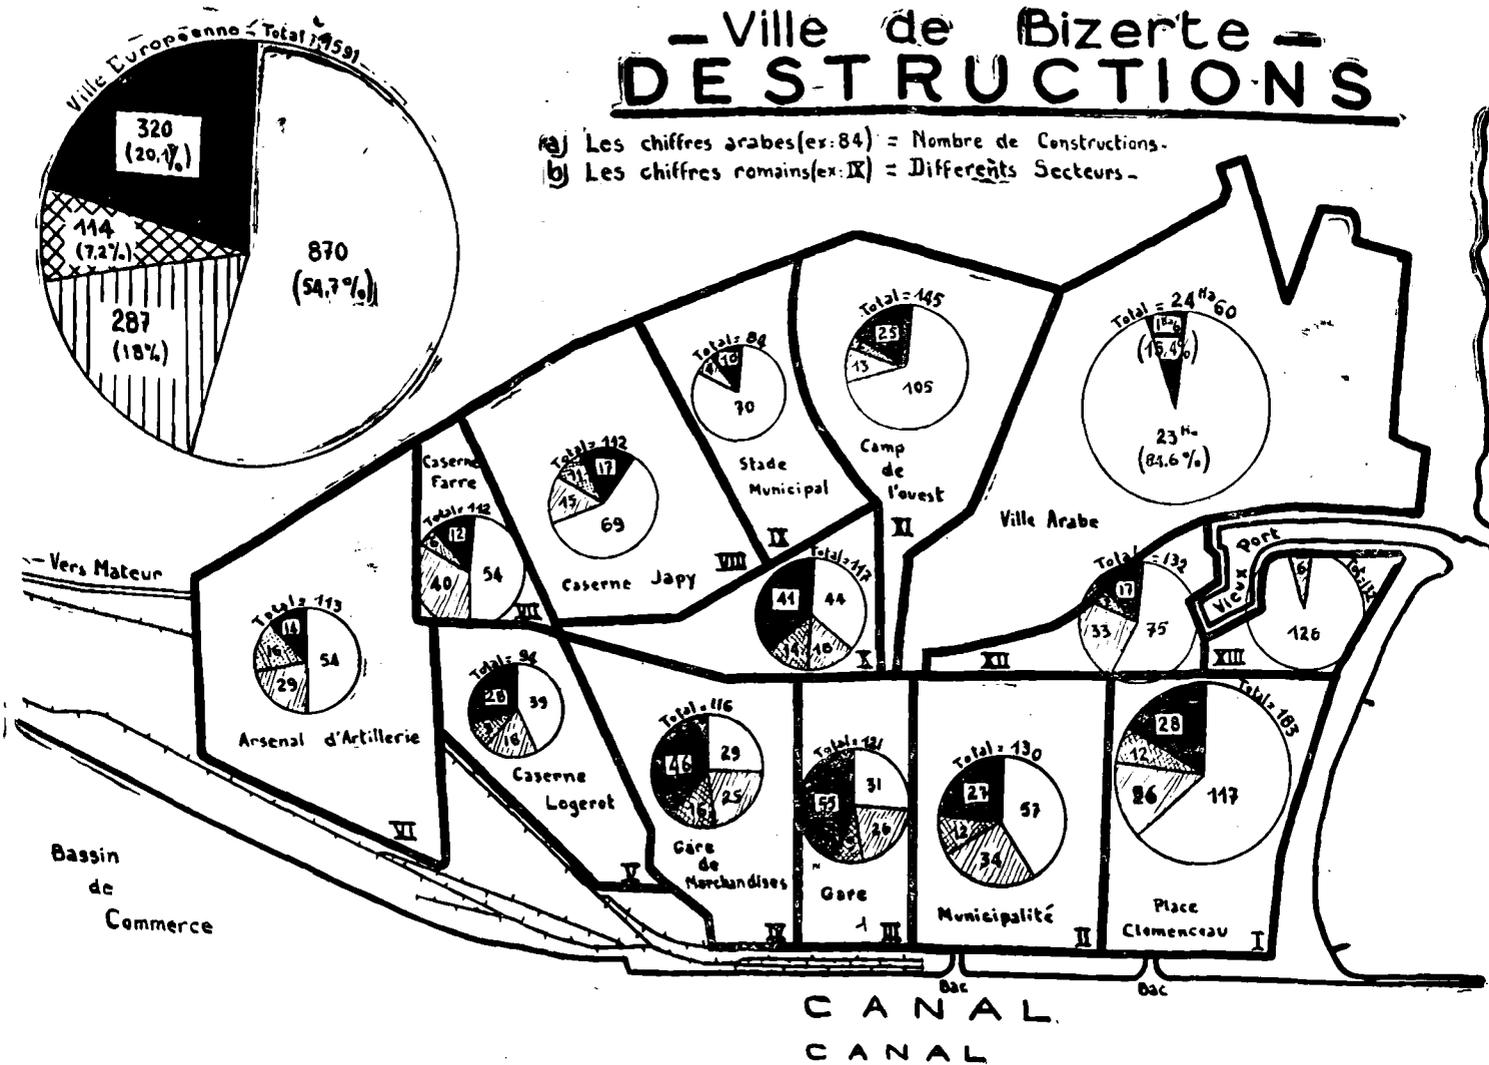
- Ville de Bizerte - DESTRUCTIONS

Par comparaison avec le nombre de constructions existantes en 1942, donc avant le débarquement allié en Afrique du Nord, on a recherché le pourcentage de démolitions. Une échelle de grandeur a été établi suivant les dommages subis par les constructions.

Destructions de	0 à 25 %	=	54,7 %
	25 à 50 %	=	18 %
	50 à 75 %	=	7,2 %
	75 à 100 %	=	20,1 %

- a) Les chiffres arabes (ex: 84) = Nombre de Constructions.
 b) Les chiffres romains (ex: IX) = Différents Secteurs.

COULEURS CONVENTIONNELLES	Pourcentage de démolition	CARACTERISTIQUES
En blanc	0 à 25 %	Vitres brisées Eclats dans les murs et cloisons Fissures dans cloisons et enduits craquelés Menuiseries abimées ou manquantes
Rayé	25 à 50 %	Fissures dans les murs côtiers Cloisons démolies ou soufflées Toitures manquantes ou terrasses lézardées Plafonds démolis Menuiseries et cadres manquants
Quadrillé	50 à 75 %	Murs maîtres démolis (brèches importantes) Toutes les cloisons démolis Escaliers démolis Lézardes importantes Planchers détruits
Noir	75 à 100 %	Entièrement démolis (déblayés)
