# Des pertes d'eau dans les séguias en terre du Sud Tunisien

Il a paru intéressant de déterminer les pertes relatives des séguias en terre, telles que les utilisent les agriculteurs dans le Sud Tunisien.

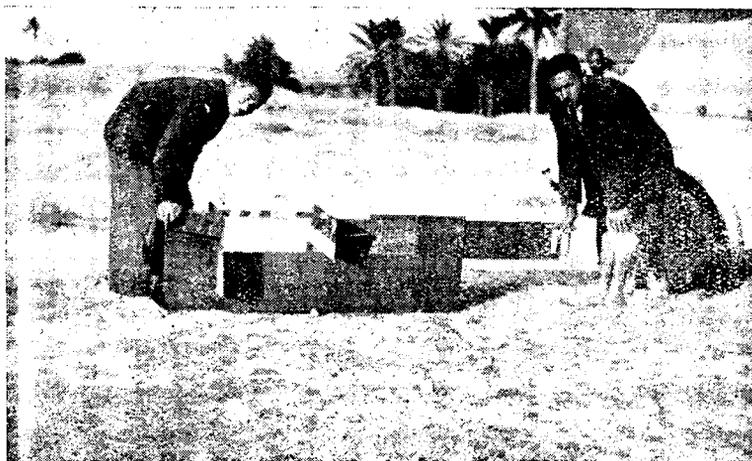
1. — Vue d'aval du déversoir

ces mesures ont été faites à l'aide de deux déversoirs de largeur variable avec lames d'eau de hauteur constante (voir photo n° 1).

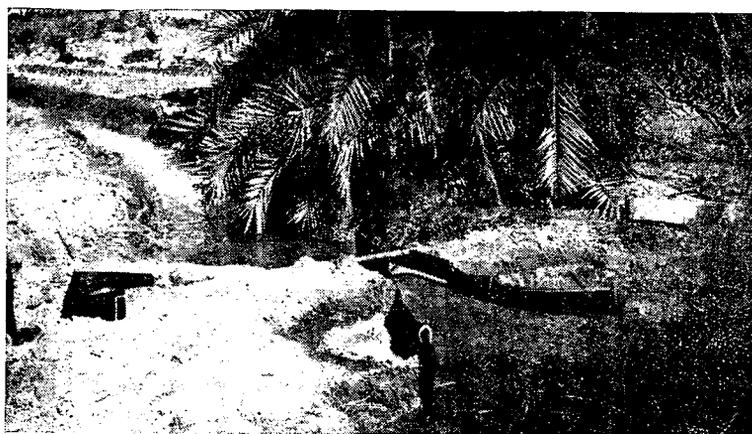
2. — L'appareil posé en cours de réglage

Le déversoir était placé perpendiculairement à la séguia, à une cote telle que soit assurée l'aération de la lame déversante et afin que soient comparables les débits mesurés sur une même séguia, le courant était canalisé par deux tôles fichées verticalement dans le lit et raccordées tangentiellement aux parois latérales du déversoir, l'ensemble était immobilisé à l'aide de broches en fer placées à la demande, l'étanchéité assurée par des couches alternées de « lif » et de terre (voir photos n°s 2, 3, 4, 5). Les débits ont été choisis de façon à pouvoir placer les déversoirs Amont et Aval dans des conditions de contraction similaires.

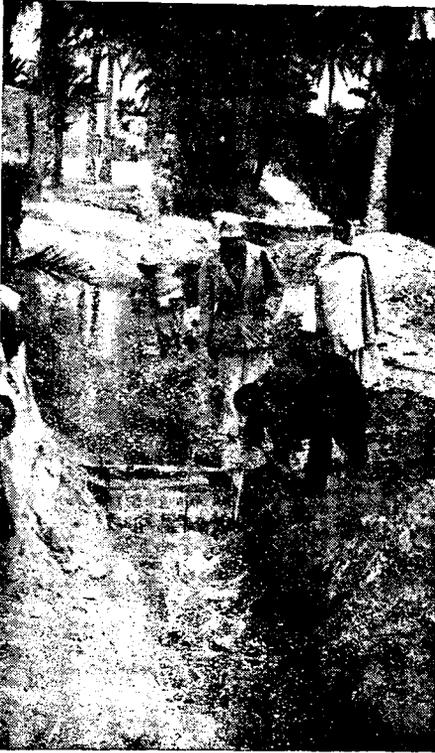
3. — Ouverture à 96 cm. 5 du déversoir placé à l'amont de la séguia de Fatnassa

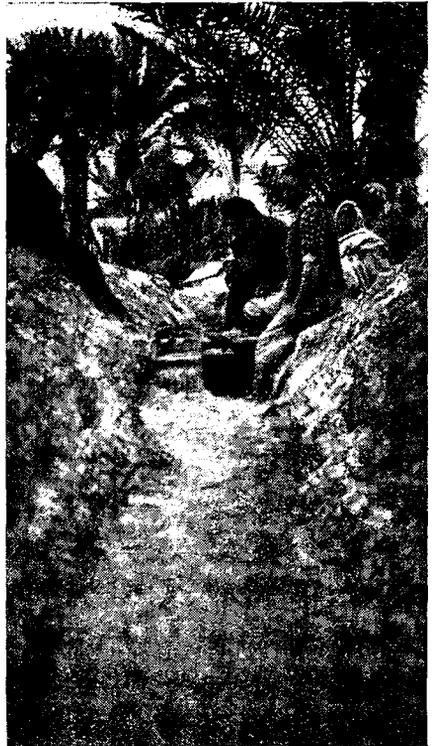
4. — Ouverture à 54 cm. du déversoir placé à l'aval à l'entrée dans l'Oasis de Fatnassa

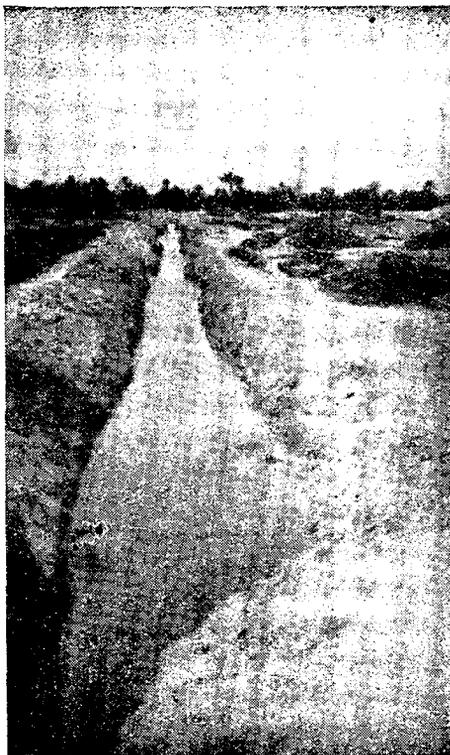
5. — La différence d'écartement des parois latérales des deux déversoirs fait apparaître clairement la perte de la séguia qui est de 44 % sur un parcours de 650 mètres

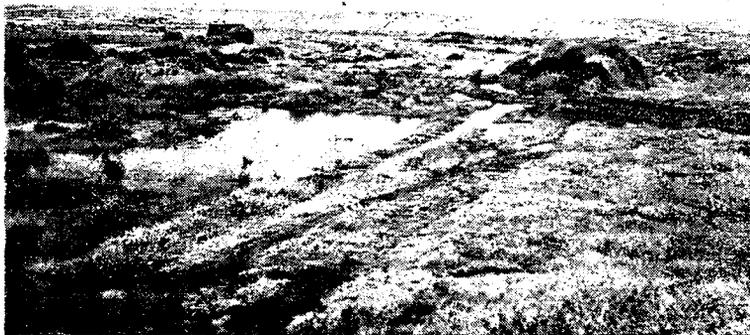
6. - Les débordements et les infiltrations des séguias en terre apparaissant sur la photo ci-dessus ne tarderont pas à élever le niveau de la nappe souterraine qui mettra en péril les cultures entreprises à la surface du sol

A Zerkine II, non seulement il y a perte de 70 %, mais la séguia non entretenue donne naissance à des marécages (voir photo n° 6).
