# LA RESTAURATION DE L'ANCIENNE CHAUSSÉE D'EL KANTARA

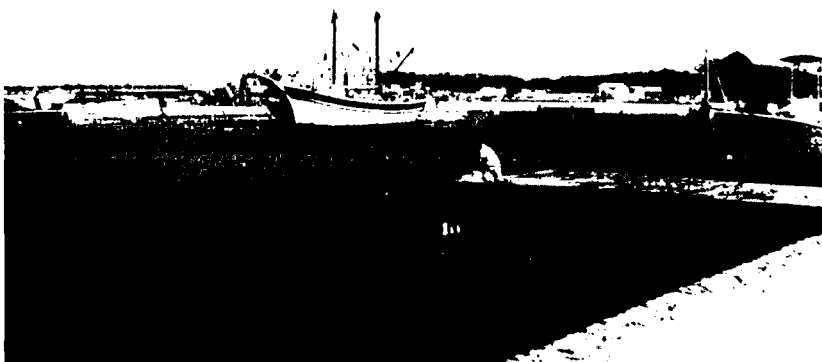
FIG. 3

lativement précaire et nécessitent des travaux se chiffrant par plusieurs centaines de millions pour être mis en état de recevoir un trafic de quelque importance, le port de Houmt-Souk offre un mouillage excellent et des installations non négligeables. La « Chaussée Romaine » permettra d'en faire à 50 km. de la riche région de Zarzis, le port de l'extrême-Sud tunisien permettant le développement d'un trafic de cabotage régulier avec Sfax (Fig. 3).

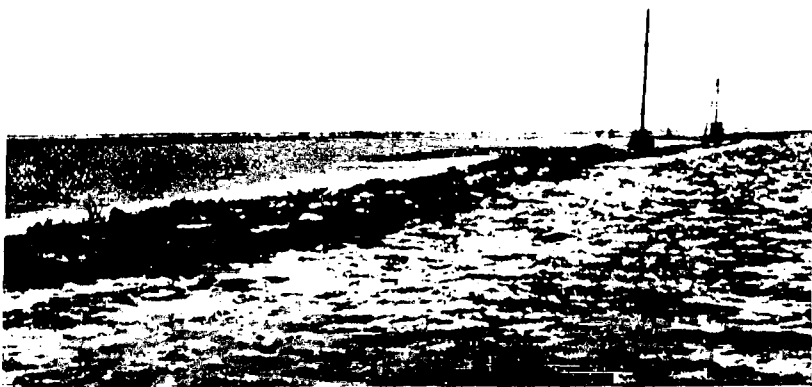
FIG. 7

pour une future chaussée un soubassement très avantageux. Par contre, les courants de marée traversant les aqueducs existants avaient affouilli le terrain et créé des fosses dont certaines avaient une profondeur supérieure à 1 mètre ou 1 m. 50. La Chaussée présentait en outre 5 coupures plus importantes, dont l'une dite du Grand Oued avait 4 à 5 mètres de profondeur sur 30 mètres de large (Fig. 7).
